## PRILOG PROBLEMATICI KASNO-ANTIKNE FRESKE U POREČU

## A. Šonje: BEILAGE ZUM PROBLEM DER SPÄTANTIEN FRESKEN IN POREČ

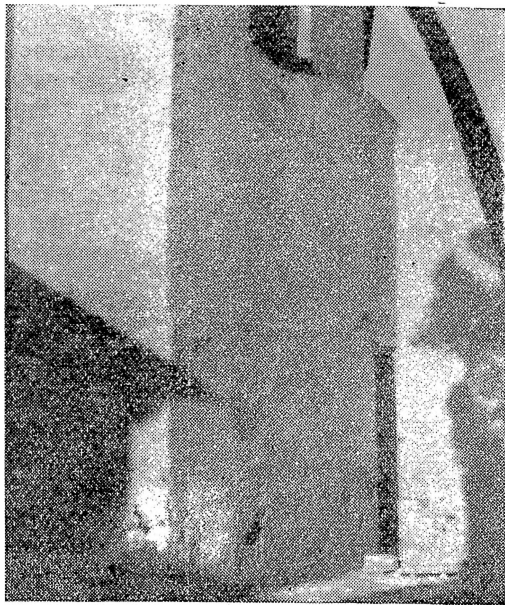
Sl. 1 — Južna strana krstionice.

Kad je radnik skidao s južne strane oktogona krstionice rustičan i trošan sloj površinske žbuke, da bi se uskladio zid krstionice s okolnim zidovima dvorišta, pojavili su se na donjem dijelu zida djelomično sačuvani ostaci starije žbuke, na kojoj su ostaci ugraviranog crteža i neznatni tragovi boje (sl. 1). Nas zanima onaj dio žbuke, na kojoj se sačuvao ostatak freske. Taj je širok 96 cm, a visok 81 cm (sl. 2).

vidi trag toga poprečnog zida (*sl.* 1). Taj je stariju prigradnju dijelio na dvije prostorije. Kameni grb, koji je slučajno kao dokumenat starije zgrade uzidan u zid kasnije prigradnje<sup>13)</sup>, datira gradnju starije prigradnje u 1755. godinu. Ta je godina uklesana na grbu. Drugi sloj žbuke, koji je nađen tek na ostacima u spomenutim usjeklinama na prvom sloju najstarije žbuke, pripada uređenju prostorija starije prigradnje. Poprečni je zid starije prigradnje bio preko zapadnog dijela prvog sloja žbuke, na kojoj je ostatak opisane freske.

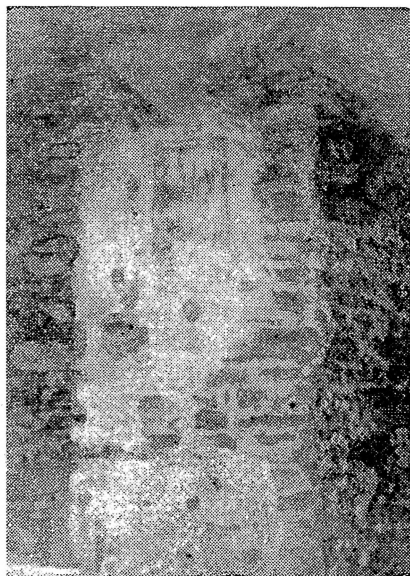
Sl. 3 — Ostatak slike sa sjeveroistočne strane oktogona krstionice.

Poseban je problem ostatak freske na izvanjoj strani sjeveroistočnog zida oktogona krstionice. Premda je ona vrlo trošna, da je ni dobra reprodukcija ne bi mogla jasno predočiti (*crt. 2, sl. 3*), ipak i taj ostatak freske ima svoj značaj u studiju postojanja, a time i kon-

zervatorskog zahvata na krstionici. Ti ru ostaci sjeveroistočne strane oktogona krstionice otkriveni za vrijeme restauracije atrija i krstionice<sup>3)</sup>). Oni nemaju ni stilske ni tehničke veze s opisanim nalazom ostataka klasičnih osobina freske s južne strane oktogona krstionice. Crtež im nije urezan, boje im nisu mazane punim i sočnim tonalitetom, nego su jednostavne i jednolične. Na njima se vide grubi potezi kista, ispod kojih se mjestimično vidi i podloga, koja je od čistog vapna, bez ikakvog dodatka pržine i mljevene pečene zemlje. Površina je vapnene podloge glatka, ali nije ravna, nego valovito iskrivljena. Tu se zapaža, da je ispod vapnene podloge sačuvan ostatak nekog prethodnog ostatka žbuke. Ostaci slike na sjevernoj strani oktogona upućuju, da su tu bile naslikane inkrustacione plohe, kakvih nalazimo u donjim dijelovima zidova arhitekture različitih razdoblja. Slikarija je dosta rustična, nepravilna crteža i slabo ukomponirana u zidno polje. Tu nema polihromije gusto miješanih boja rimske freske, nego je vidna samo smeđa boja na bijeloj vapnenoj podlozi. Nema tu ni traga slikanog prospekta s arhitekturom, koji zapažamo na ostacima freske s južne strane oktogona krstionice. To je jednostavni zidni ornamenat, koji nema ni stilske ni sadržajne veze s ostacima srednjevekovnih freska iz kompleksa bazilike. Doista, u kasnom Srednjem vijeku nalazimo slikanu arhitekturu, ali ona je tada bila u vezi s religioznim sadržajem iz Sv. pisma ili iz života svetaca. Tako i zbog tih navedenih stilskih
